Detaillierte Mängelliste / Ergebnisse der Arbeitsschritte.

Arbeitsschritt 1: Ursprünglicher Auftrag

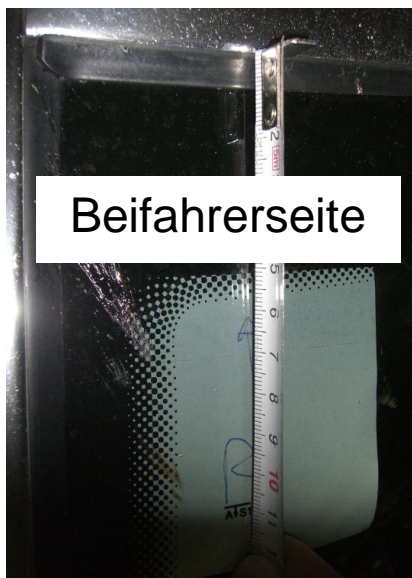
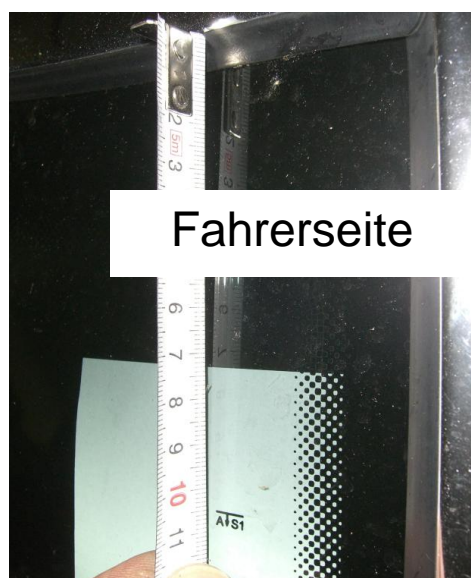
Zu 2) Das Dekor hat links und rechts unterschiedliche Abstände zum oberen Scheibenrahmen, d.h. die Scheibe ist (aus Fahrersicht) im Uhrzeigersinn verdreht. Auf der Fahrerseite sitzt sie dabei ca. 3 mm höher als auf der Beifahrerseite.

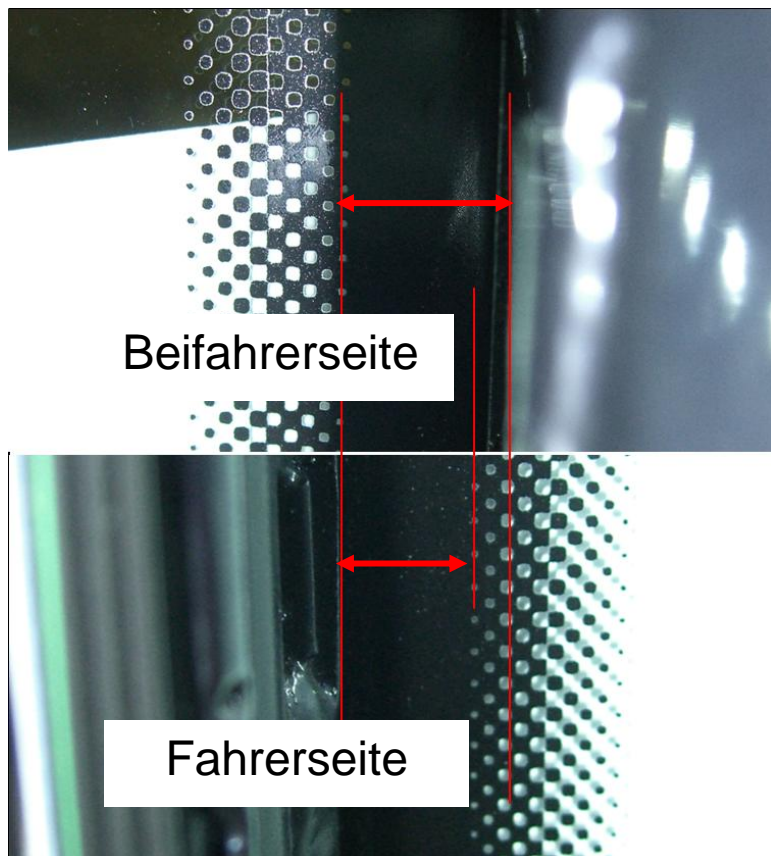
Die Scheibe sitzt in Querrichtung nicht mittig. Die Abstände des Dekors zu den jeweiligen A-Säulen sind unterschiedlich. Die Scheibe sitzt zu weit links, ist also in Richtung Fahrer verschoben.

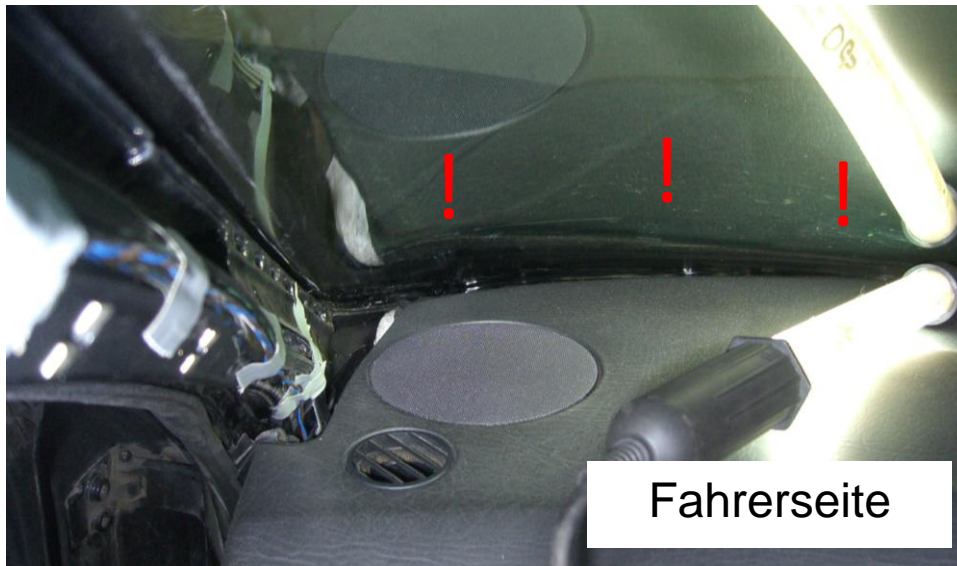
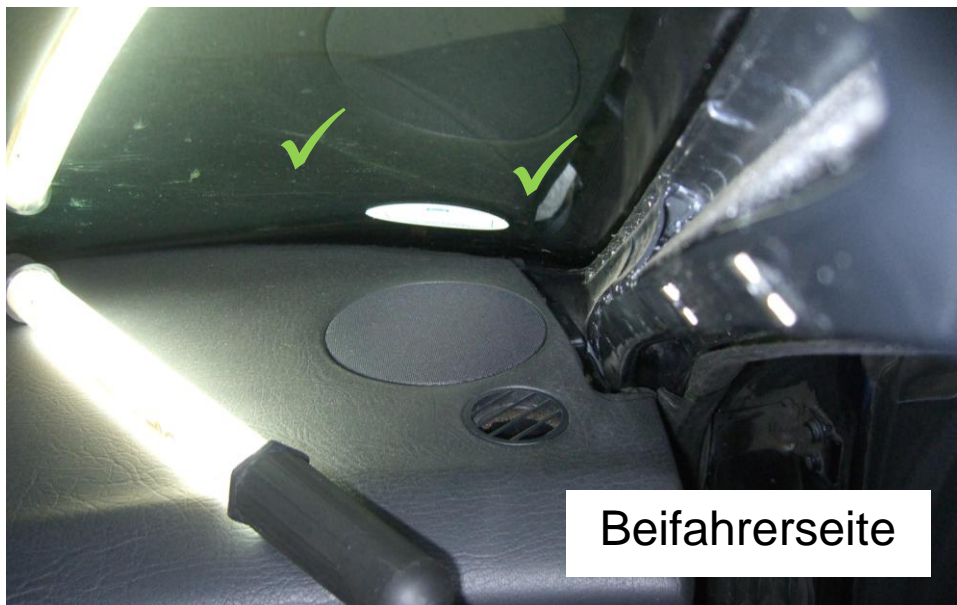
Auf der Fahrerseite liegt die Scheibe unten im Bereich Windlauf nicht korrekt auf dem Scheibenrahmen auf. Die Kleberaupe ist zu dick.

Die Kleberaupe auf der Fahrerseite ist deutlich (trotz des Armaturenbretts und der Verkleidungsteile) sichtbar. Auf der Beifahrerseite hat die Kleberaupe hingegen die richtige Höhe. Die falsche Höhenposition der Scheibe hat zur Folge, dass das Dekor auf der gesamten Länge des Windlaufs schief gegenüber dem Armaturenbrett wirkt. Ferner hat es auf der Fahrzeugaussenseite zur Folge, dass die Chromleiste auf der Fahrerseite den Kotflügel von innen berührt und sogar unter Spannung steht.

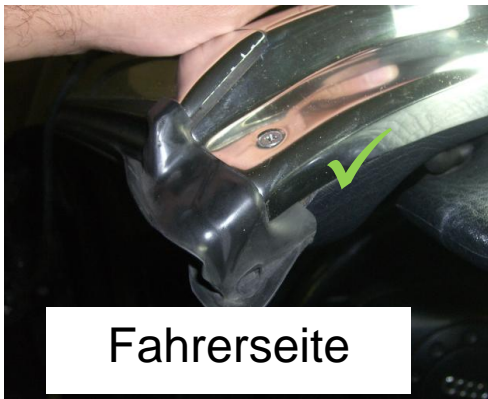
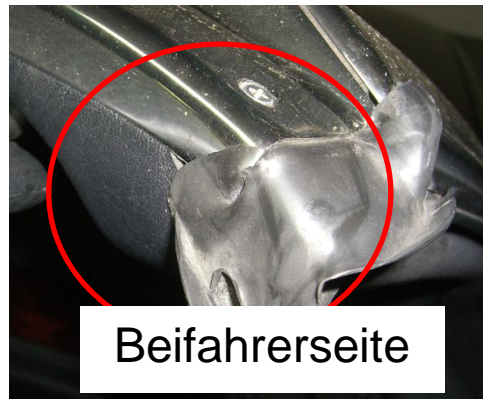
Zu 3) Die in Bezug auf die Dachdichtigkeit sehr wichtigen oberen Windschutzscheibenecken enthalten eine Reihe von Dichtungsteilen. Diese sind inkorrekt montiert.

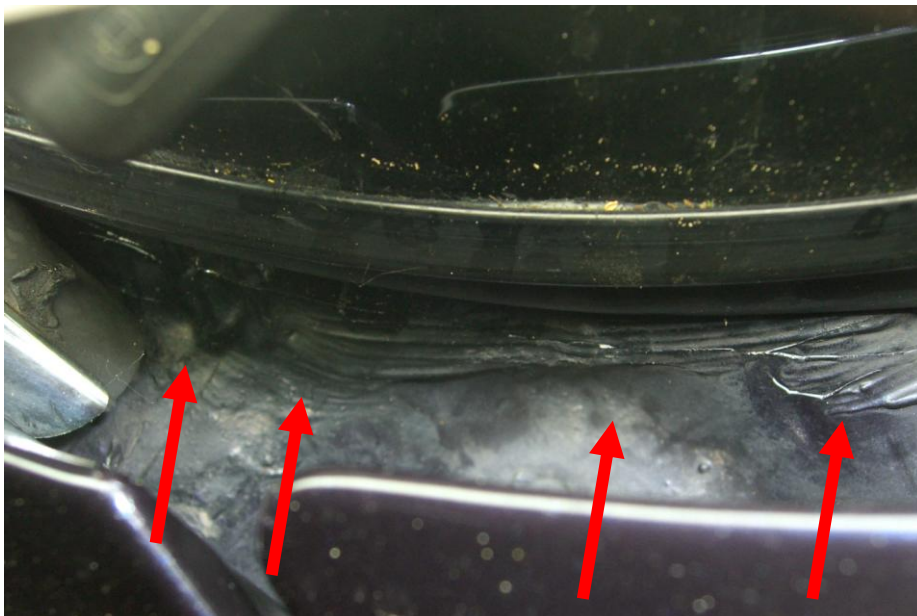
Zu 5) Kratzspuren im Bereich Windlauf legen die Vermutung nahe, dass beim Entfernen des Scheibenklebers beim Ausbau der Scheibe Lackschäden entstanden sein könnten. Da die Kratzer nicht ausgebessert sind, scheint eine Korrosionsvorsorge nicht durchgeführt worden zu sein. Herr G. wird gebeten, beim erneuten Aus- und Einbau der Scheibe den Korrosionsschutz gezielt zu überprüfen und ggf. nachzuarbeiten.

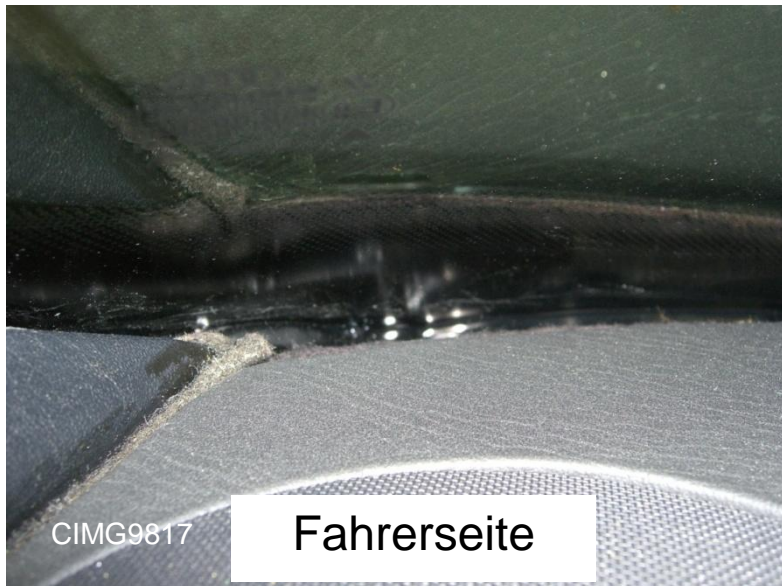
Zu 2) Scheibe schief, Scheibe wurde nicht erneut ausgerichtet!

Kleberaube im Bereich Windlauf / A-Säule Fahrerseite **nach erster Reparatur**

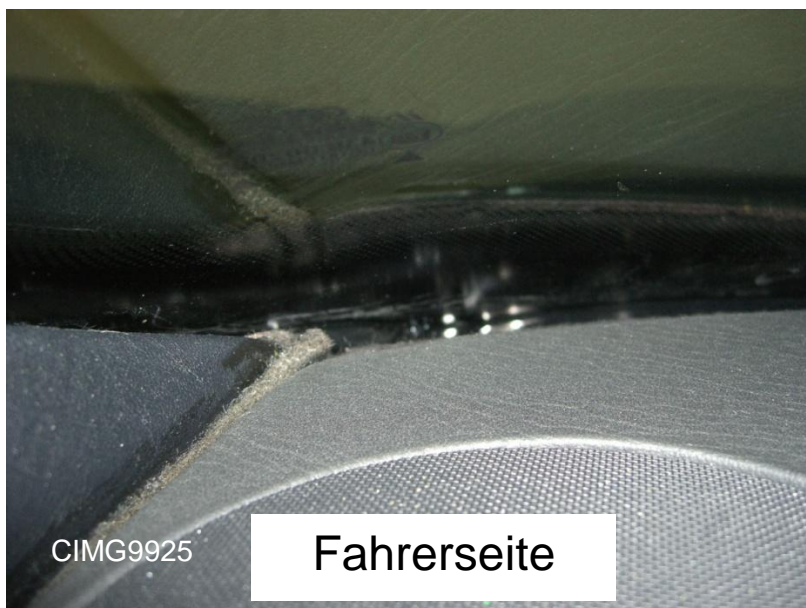
Die folgenden Bilder zeigen jedoch, dass sich die Kleberaube vor und nach der Nacharbeit nicht unterscheidet. Auch die Schiefstellung der Scheibe und Maßungenauigkeiten entsprechen nach wie vor dem Bild nach der ersten Reparatur. Es bestehen also erhebliche Zweifel daran, dass die Scheibe wirklich aus- und eingebaut wurde.

Kleberaube im Bereich Windlauf / A-Säule Fahrerseite **nach Nacharbeit 1**

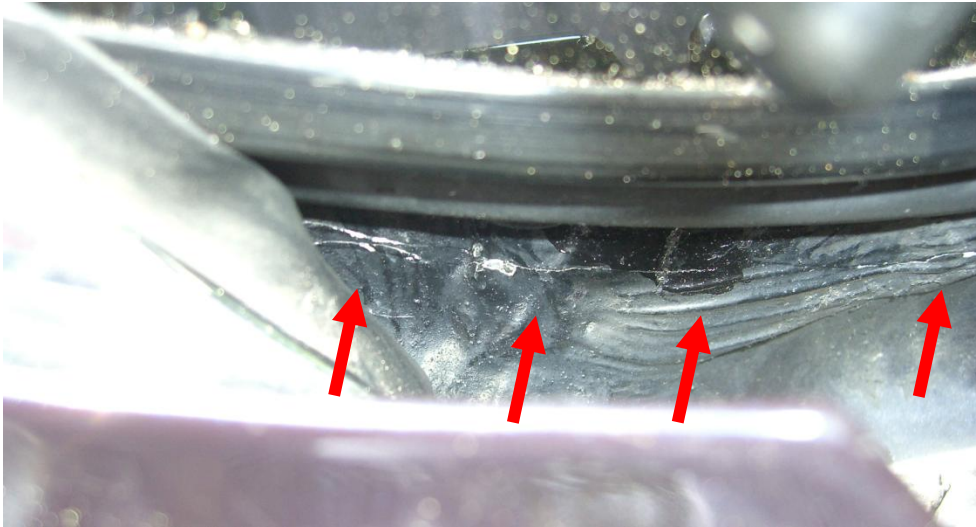
Zu 5) unverändert. Kratzspuren am Windlauf deuten auf möglicherweise unsachgemäße Korrosionsvorsorge unterhalb der Kleberaube hin.

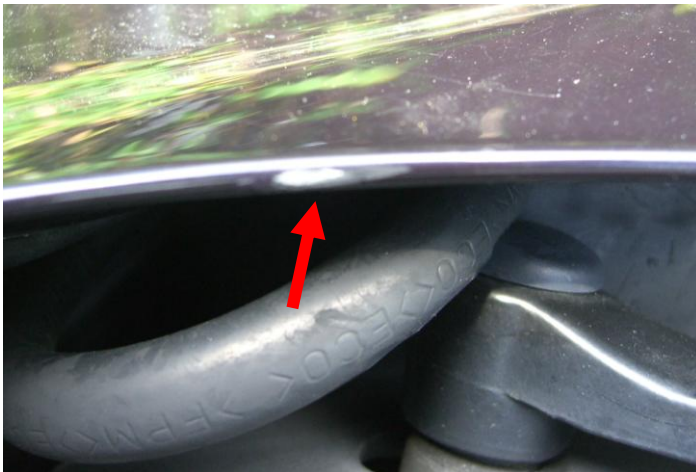
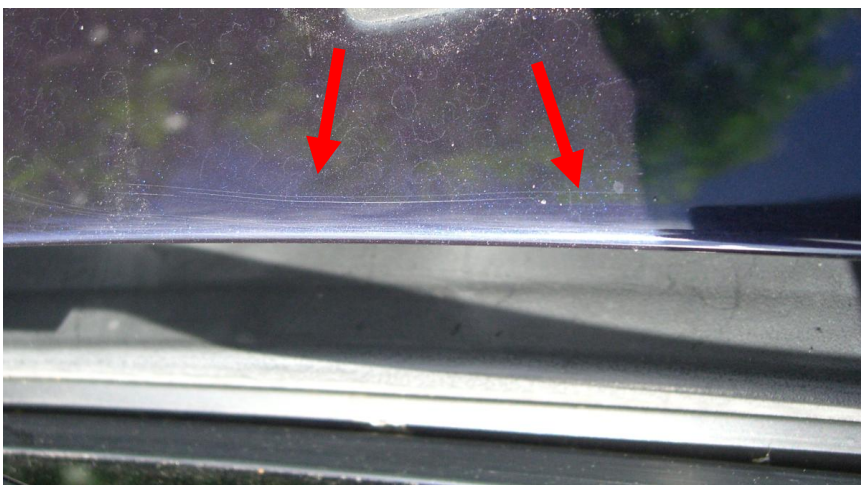
Zu 7) Zum Teil massive Lackschäden an der Motorhaubenkante.

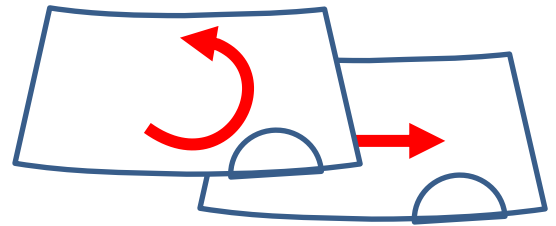
Zu 2) Die Windschutzscheibe sitzt gegenüber dem Scheibenrahmen aussermittig und verdreht.

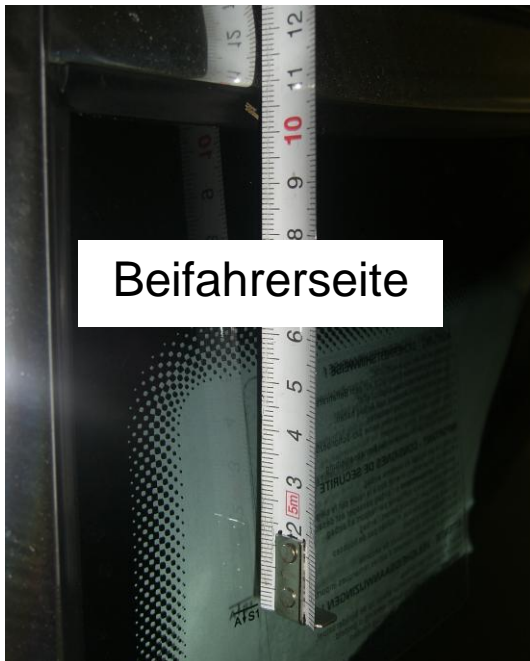
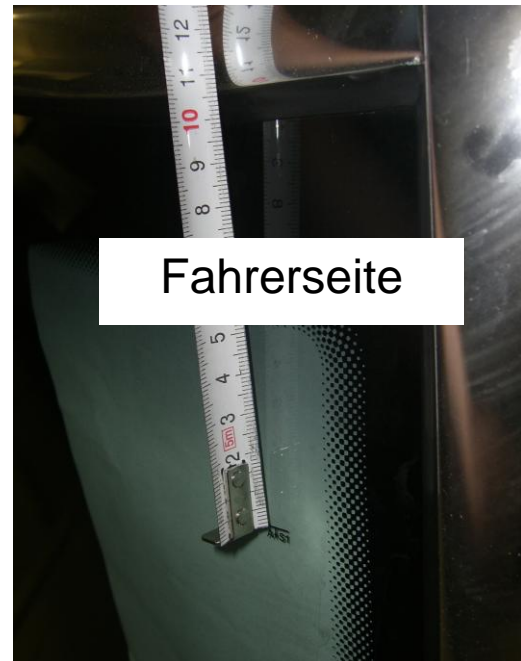
a) Höhe: Fahrerseitig sitzt die Scheibe ca. 3-4 mm höher, als beifahrerseitig.

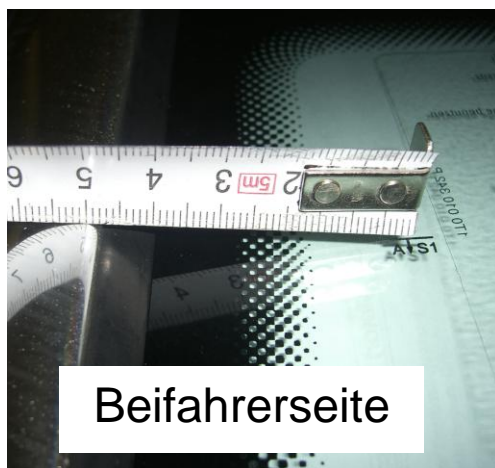
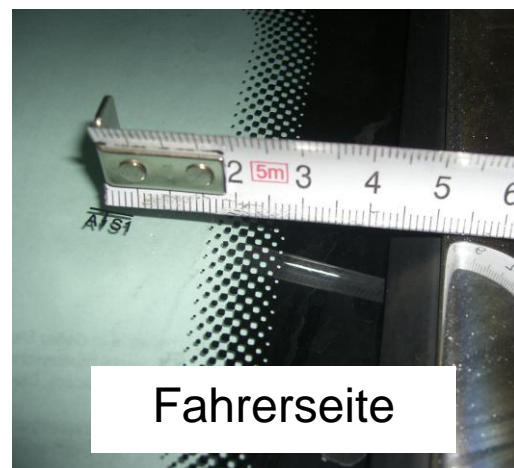
b) Seitliche Position: Die Scheibe ist um ca. 4 mm in Richtung Fahrer verschoben.

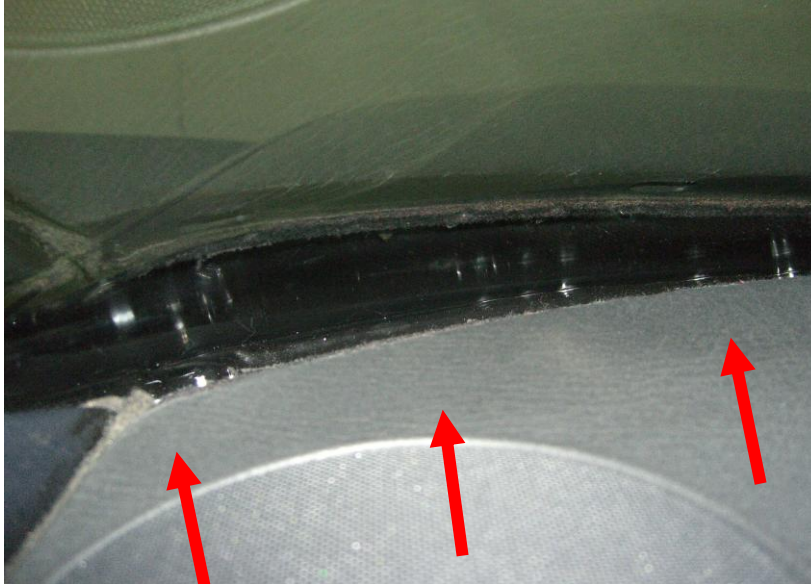
c) Fahrerseitig ist die untere Kante deutlich gegenüber der Auflagefläche am Scheibenrahmen angehoben.

Folge: Breiter Spalt zwischen Scheibe und Armaturenbrett / A-Säulenverkleidung. Kleberaube trotz Verkleidungsteile sichtbar.

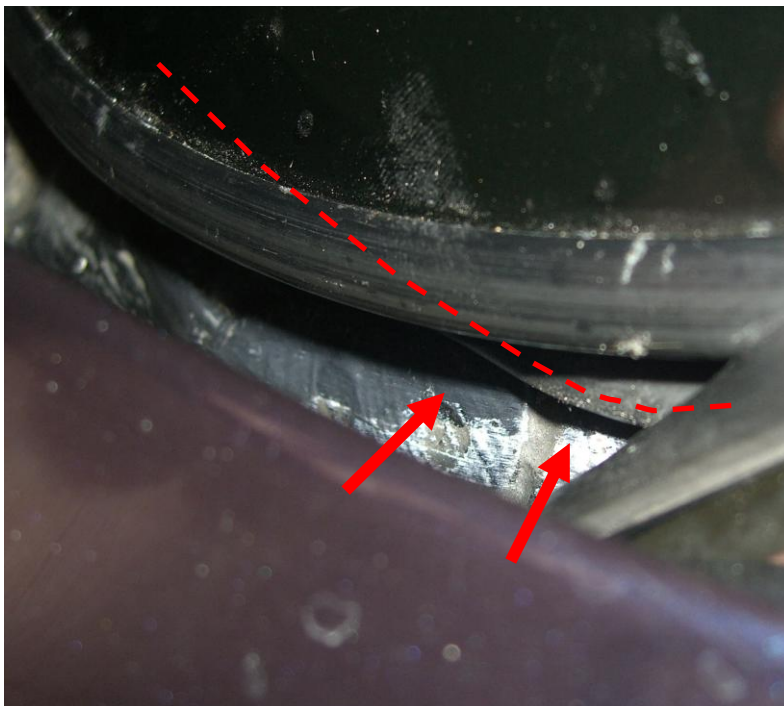
Die umlaufende Dichtung der Scheibe ist in der fahrerseitigen Ecke umgestülpt, liegt unter der Scheibe und ist ggf. in die Kleberaube gelangt.

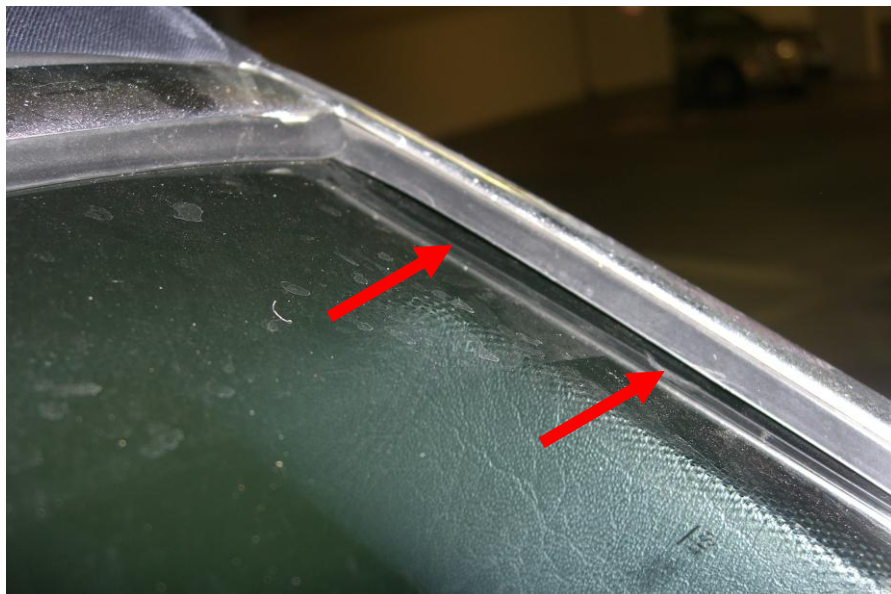
Zu 4) Dichtung liegt fahrerseitig, oben nicht mit der nötigen Spannung auf der Scheibe an. Wasser dringt dort ein. Dies ist besonders gravierend, da Wasser durch den Scheibenwischer explizit dorthin gefördert wird!

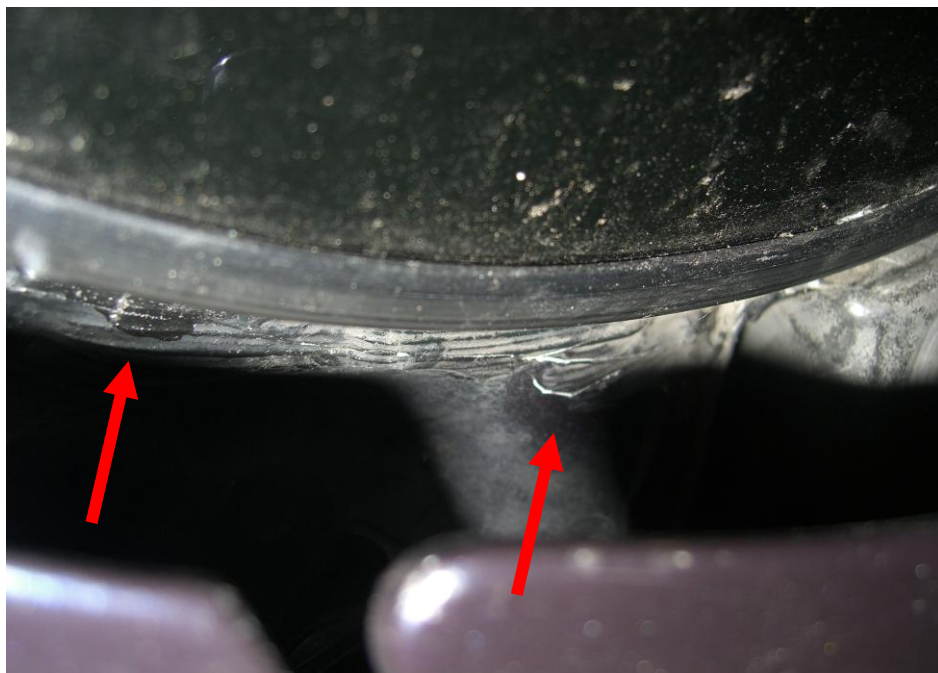
Zu 5) Kratzer im Bereich Windlauf immer noch nicht behoben. Korrosionsschutz weiterhin fraglich.

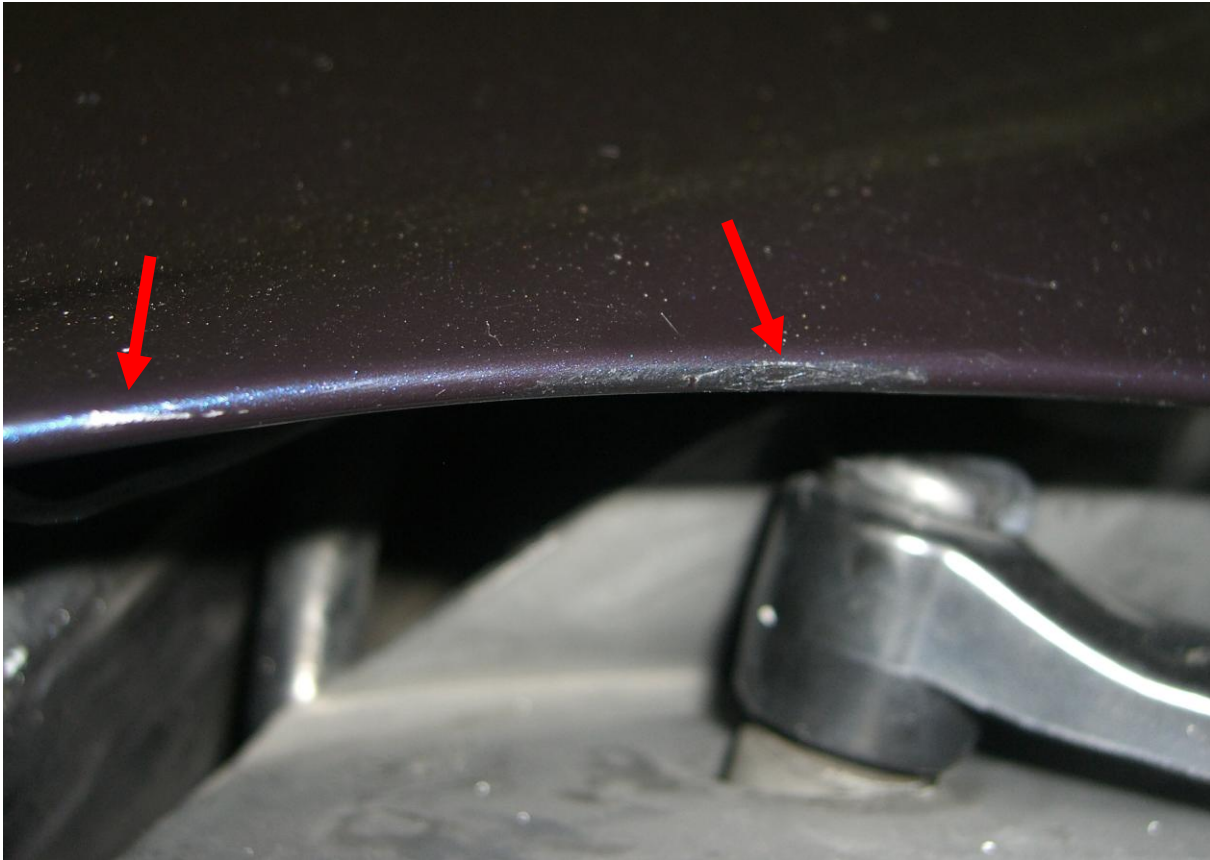
Zu 7) Ein sehr deutlicher Lackschaden ist mittels etwas Lack nachkorrigiert. Die Schadenstelle ist jedoch weiterhin deutlich zu erkennen, da der verwendete Lack matt ist und die darunterliegenden tiefen Kratzer offenbar nicht gefillert wurden. Sämtliche weiteren Lackschäden sind nicht beseitigt.

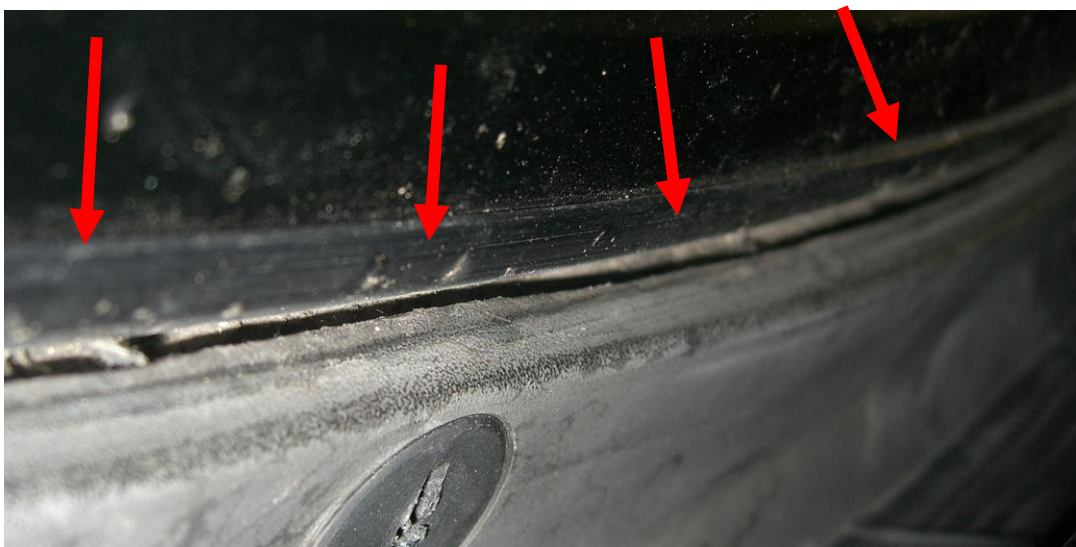
Zu 8) Die Abdeckung des Wasserkastens hat auf gesamter Länge keinen Kontakt zum unteren Windschutzscheibenrand. Dies war zuvor stets der Fall gewesen. Die Position der Abdeckung deutet erneut auf eine falsche Positionierung der Scheibe hin. Die Abdeckung ist zudem sehr lose und klappert. Durch den Spalt dringt Wasser ein.

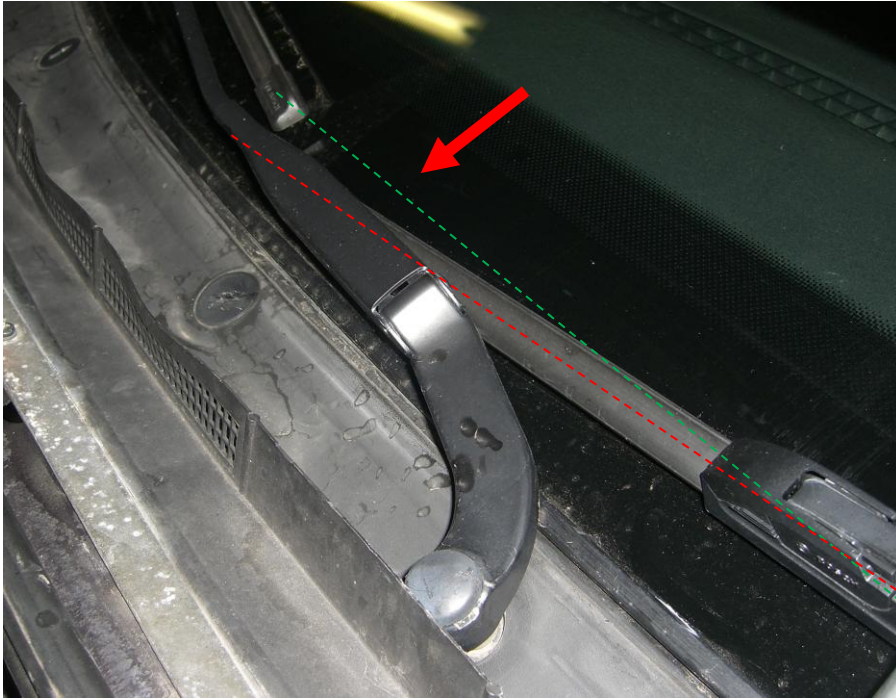
Zu 9) Der fahrerseitige Scheibenwischer ist zu tief montiert. Er berührt den beifahrerseitigen Arm in der Ruhestellung.

Aufgrund des akut erforderlichen Einsatzes der Scheibenwischer bei Regenwetter wurde der Scheibenwischer bereits durch den Kunden in Eigenregie neu positioniert.
